新潟県中越地震被害調査報告書

平成 16 年 11 月 24 日

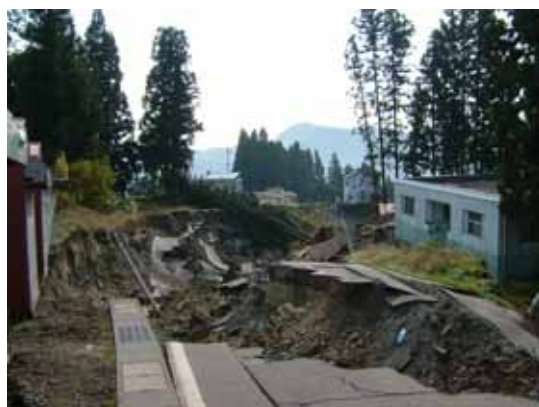
その他、今回の地震の特徴としては、土砂崩れ、地滑り、地面の亀裂・陥没、石垣・擁壁の崩落等の被害がいたるところで見受

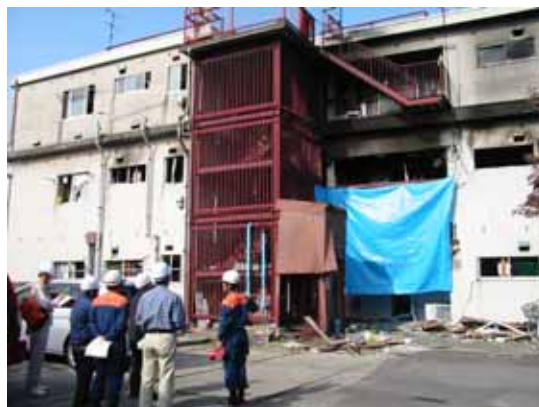
写真 4.2.1 長岡市千手 鉄骨造3階建て共同住宅A (外壁ラスモルタル、一部金属系サイディング) ガス爆発事故現場外観

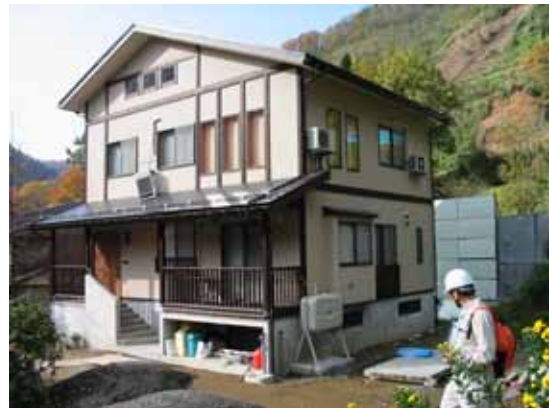
写真 4.2.8 濁沢 新築間もない住宅C
2階の室外機が外れている他は、外観上大きな損傷は見つからない。

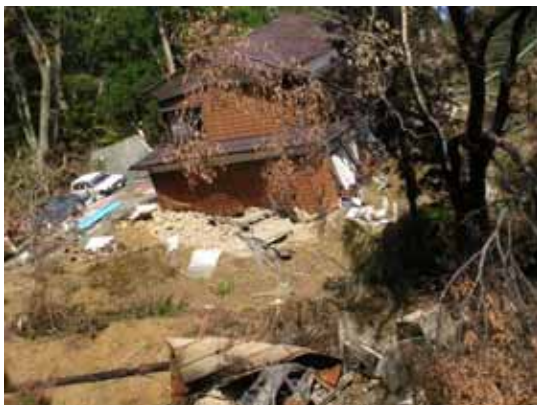
写真 4.2.6 濁沢 火災現場Bに隣接した
地滑り 道路や車ごと数十メートル滑り落ちた家屋

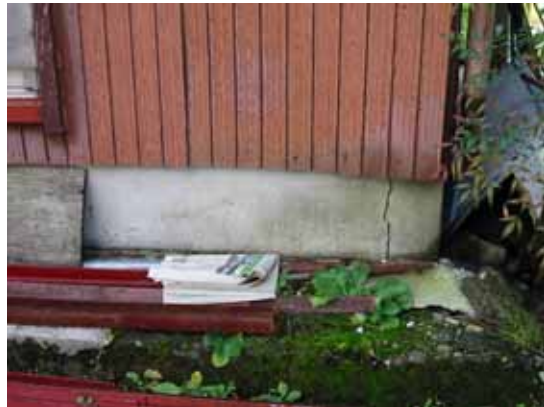
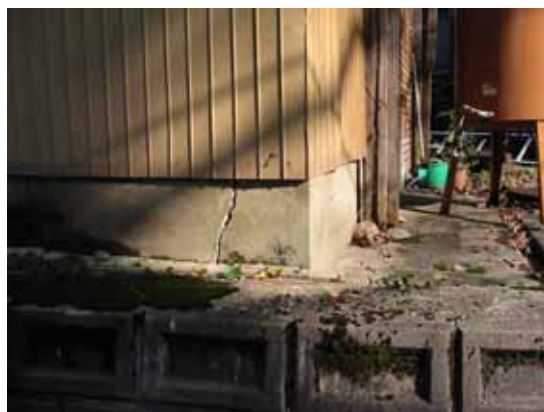
写真 4.2.13 濁沢 無筋と思われる布基礎のひび割れ

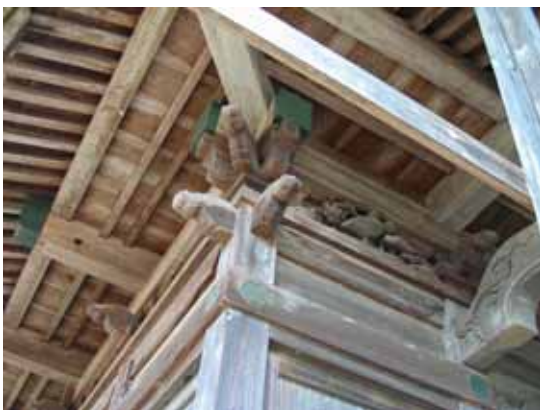
写真 4.2.11 濁沢 伝統の木組みは、びくともしていない。

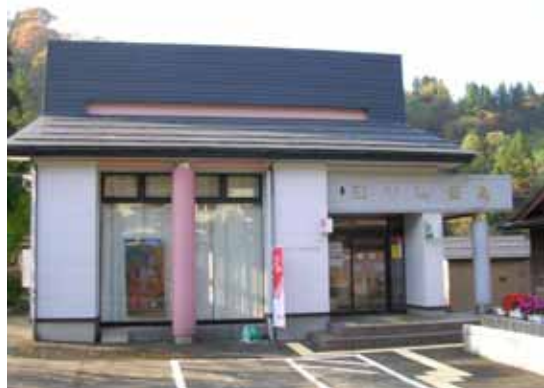
写真 4.2.14 蓬平 郵便局 外観に殆ど損傷はない様に見える。

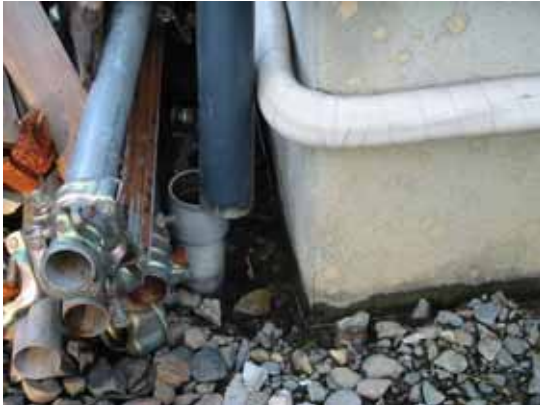
写真 4.2.15 蓬平 郵便局縦樋と排水パイ
プのずれは地震によるものか

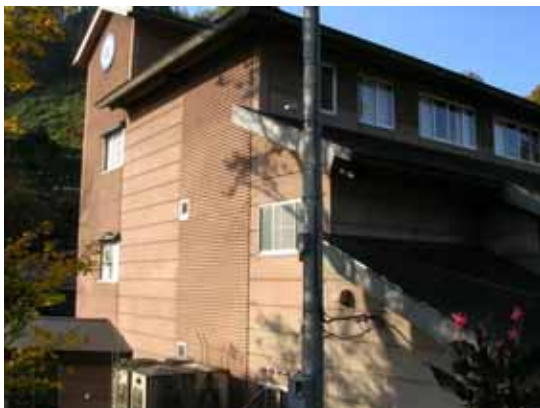
写真 4.2.16 蓬平 旅館 RCの外観は、
殆ど損傷なし

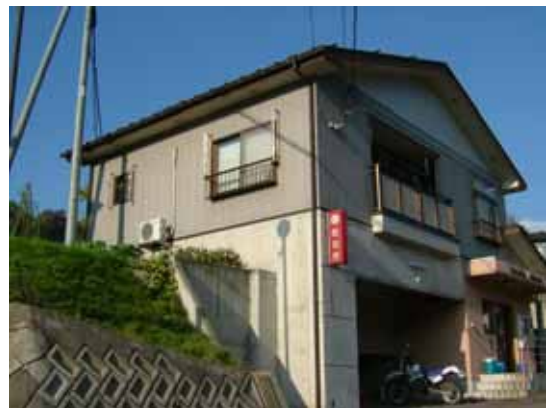
写真 4.2.19 蓬平 外観上殆ど損傷のない
駐在所

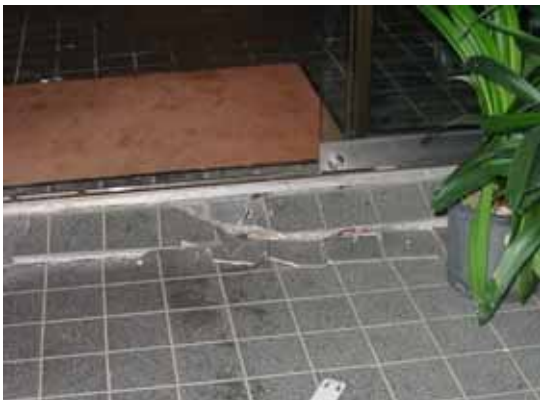
写真 4.2.17 蓬平 旅館 エントランスで
は10cm程の段差が生じていた。

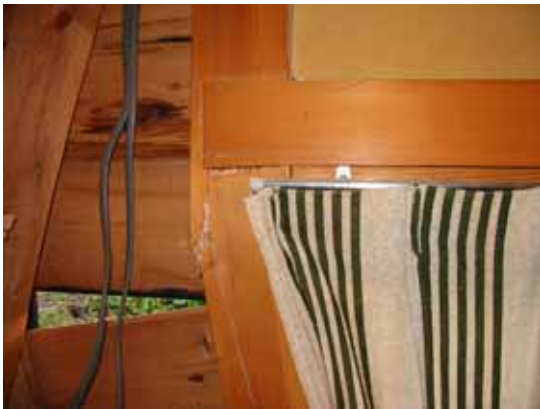
室内についても東西方向の垂れ壁は採光の為欄間になっている。南北方向はかなり壁が多いため全体として、東西方向に倒れた。

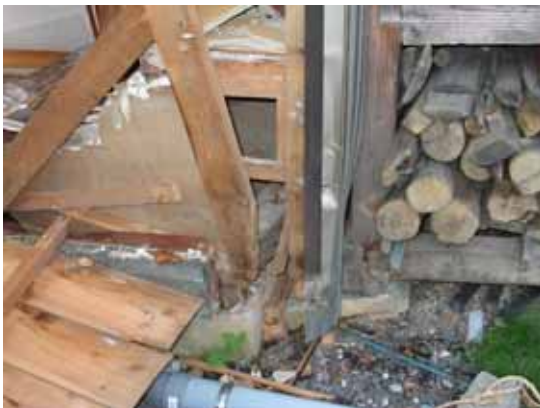
1階の東方向に倒れた柱は、垂れ壁下端の長押、鴨居部分で折れており、柱断面の不足又は、仕口の断面欠損と推測できる。

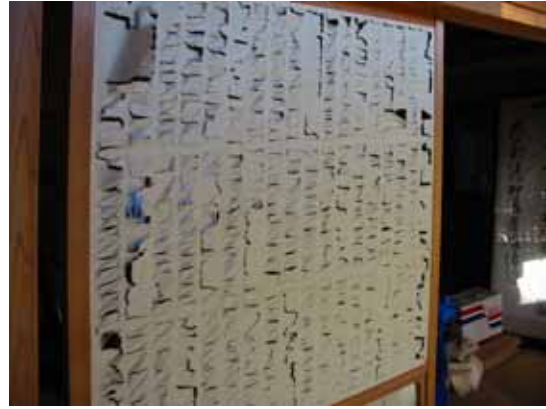
南面の東端の隅柱は通し柱で、折れてはいないが、土台から大きく東にはずれている。筋交いはかなり短い釘のみで接合され、金物は見当たらない。

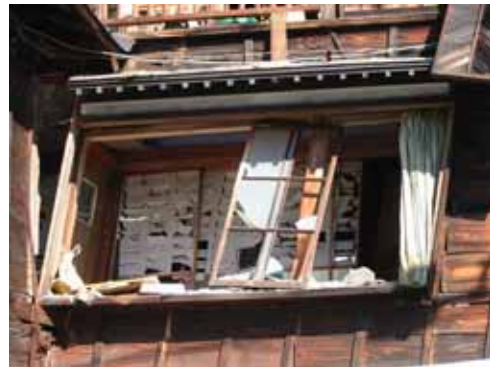
障子紙が障子の面内変形で破断した様子。格子の大きな障子でもこの現象は観られる。

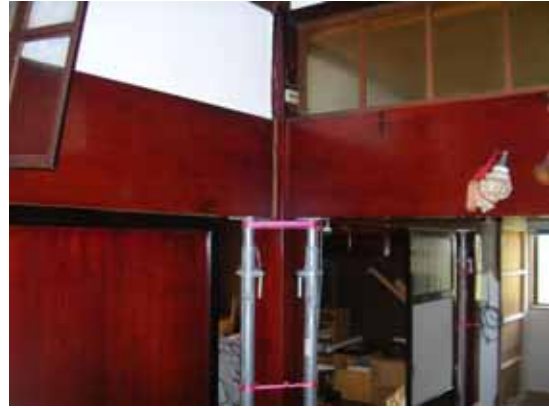
写真 4.2.30 吉谷 住宅 L
外観上は大きな損傷は見られなかったが、せいの大さな差し鴨居が大黒柱から抜けかかっていた。

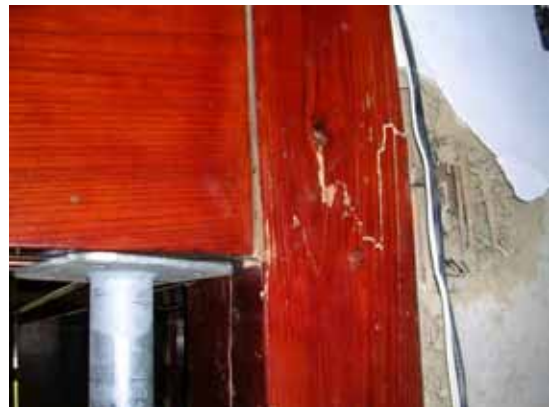
写真 4.2.31 吉谷 住宅 L
径の小さな柱は、差し鴨居の位置で折損

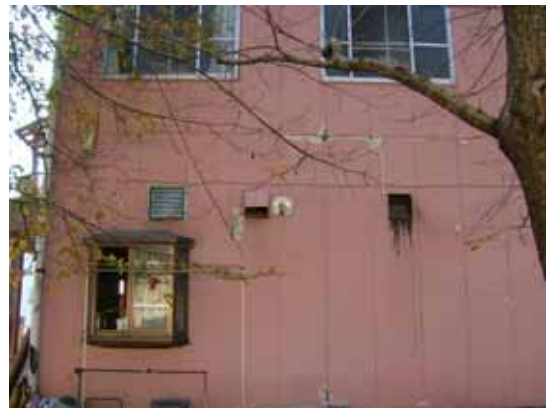
写真 4.2.37 川口町 越後川口駅前
ALCの損傷状況

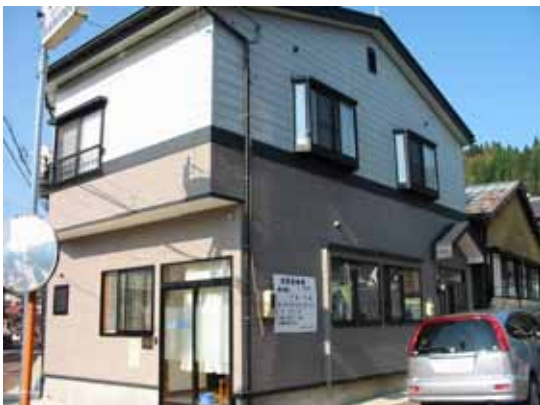
写真 4.2.35 川口町 越後川口駅前通
外観上、損傷は無い様だが、検査表示は要
注意であった。

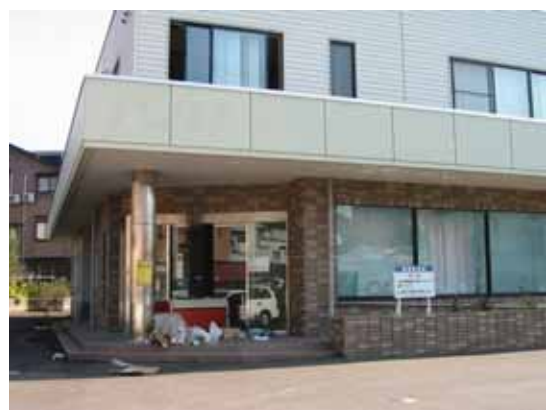
写真 4.2.38 川口町 越後川口駅前通
S造と思われる要注意表示建物

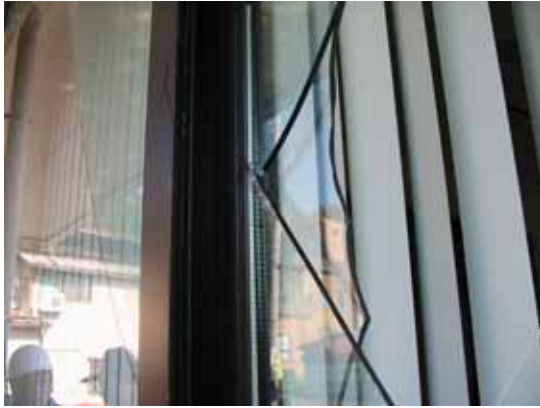
写真 4.2.39 川口町 越後川口駅前通建物
窓ガラスのペアガラスは、2層とも割れていた。玄関のガラスは、損傷が見られなかった。

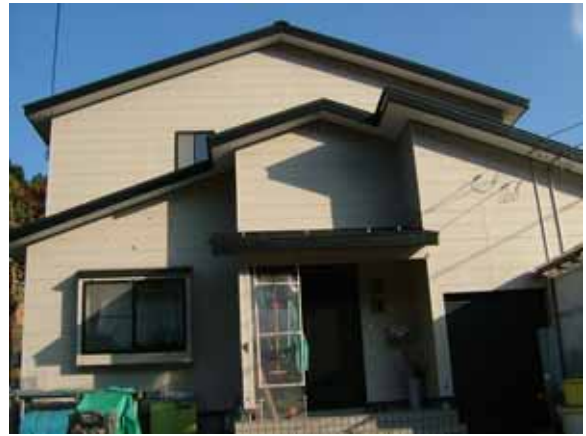
写真 4.3.5 蓬平町 住宅 D(窯業系サイディング 釘留め工法) 外観上大きな損傷なし

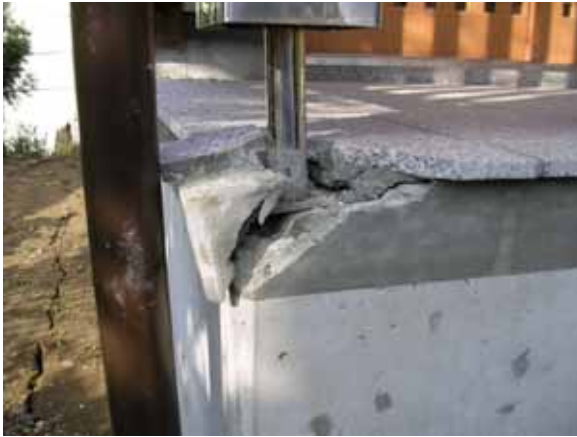
写真 4.3.3 濁沢 住宅 C 玄関まわりポーチ柱の脚部破損

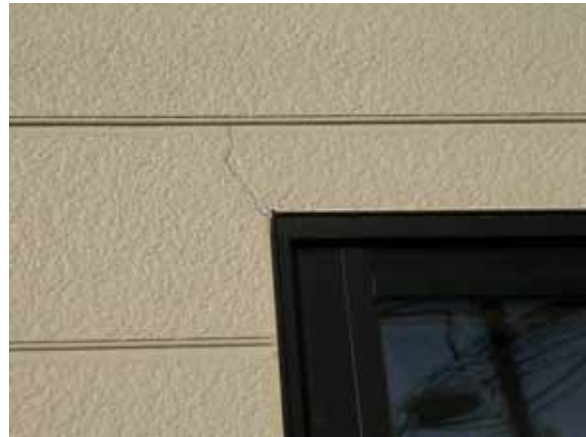
写真 4.3.6 蓬平町 住宅 D 開口部まわりのクラック

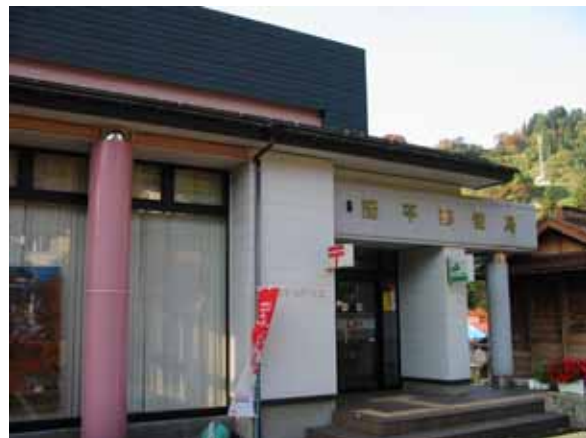
写真 4.3.7 蓬平町 郵便局(木造) (窯業系サイディング 釘留め工法) 外観上大きな損傷なし

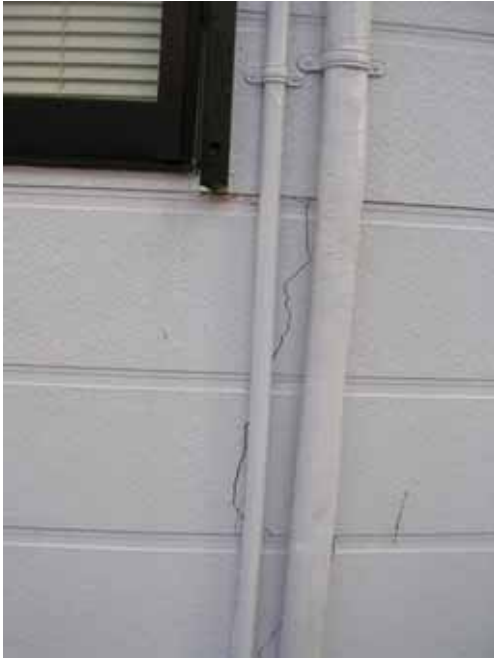
写真 4.3.8 蓬平町 郵便局（木造）
全幅にわたるクラック

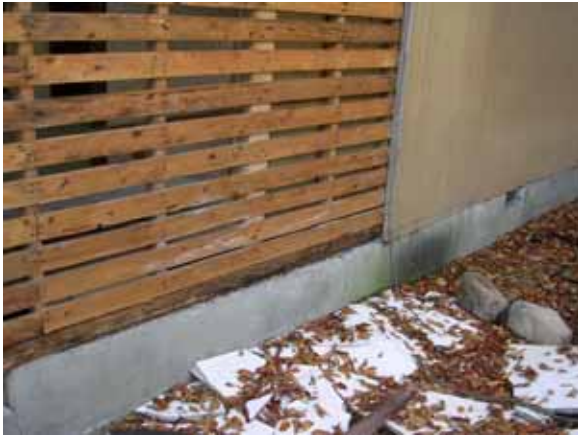
写真 4.3.13 濁沢 住宅 G
木摺りを残しラスモルタルが脱落。土台部の木摺りの腐食が見られる。

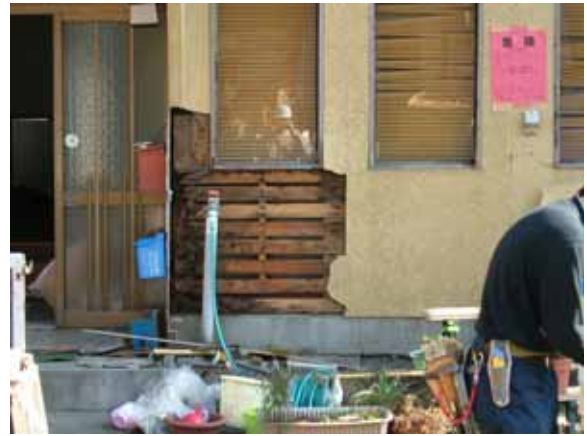
写真 4.3.15 川口町 住宅 H
モルタルが木摺りより部分的に脱落

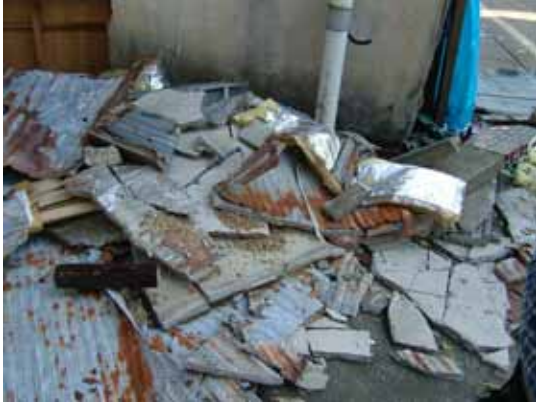
写真 4.3.18 川口町 店舗 ラスシートとともに脱落したモルタルの破片。角波亜鉛鉄板が腐食している。

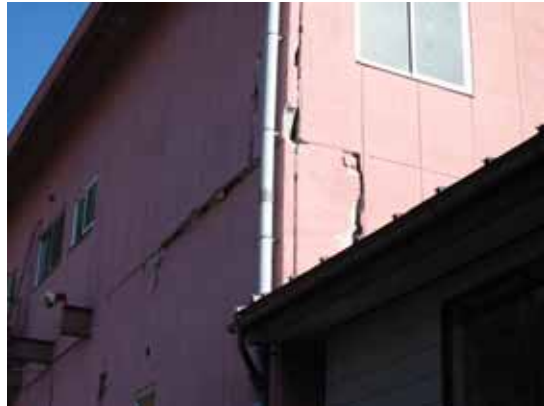
写真 4.3.21 川口町 3F 建て店舗 ALC 外壁の損傷

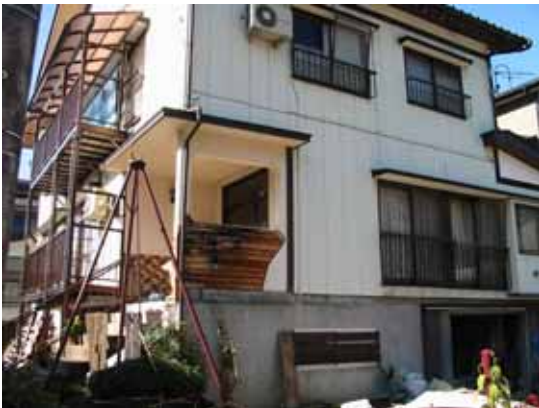
写真 4.3.19 川口町 住宅 I 玄関まわりの腰壁のモルタルが脱落。壁面の金属サイディングは脱落なし。

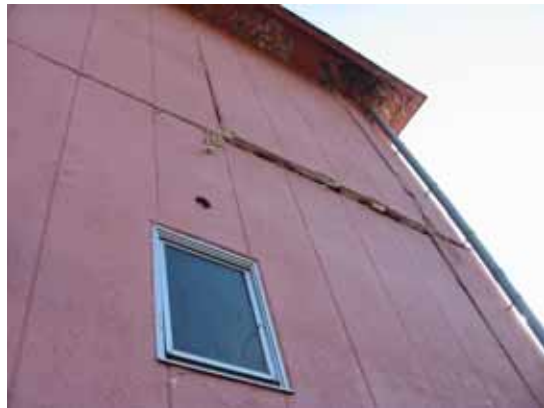
写真 4.3.22 川口町 3F 建て店舗 ALC 外壁の損傷

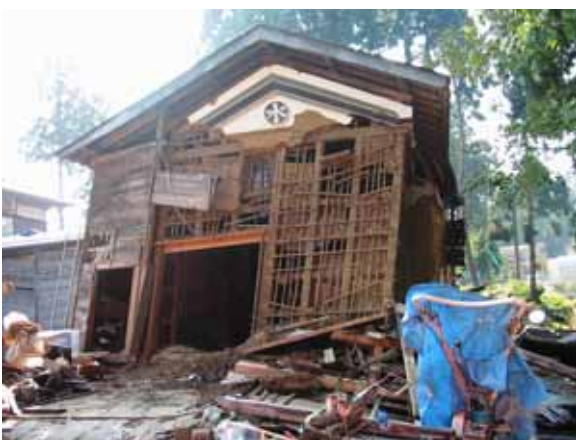
写真 4.3.20 両新田 土蔵
土塗り壁の大半が脱落。

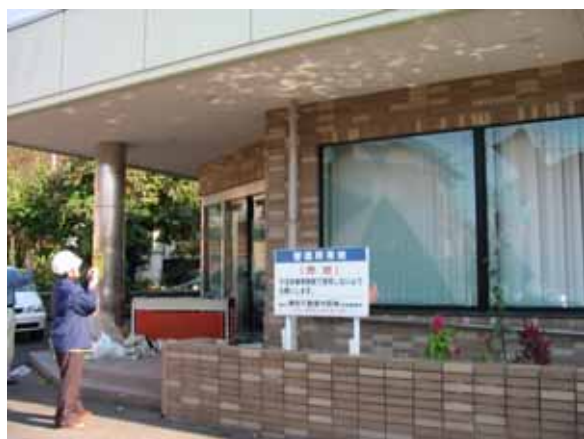
写真 4.3.23 川口町 要注意表示建物 乾式タイル外壁 部分的に損傷

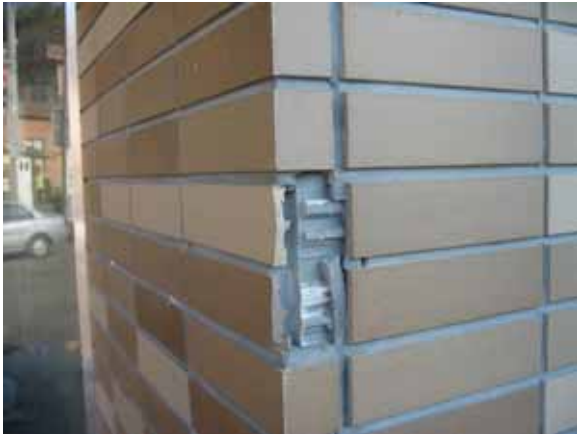
写真 4.3.24 川口町 要注意表示建物
乾式タイル外壁 出隅部の部分的な損傷

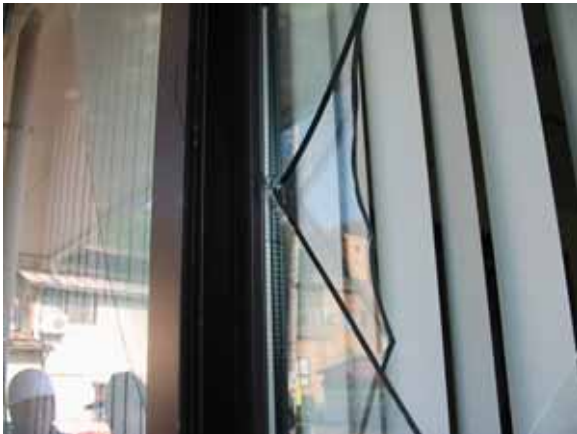
写真 4.3.25 川口町 要注意表示建物
開口部複層ガラスが2層とも破損
